# Traumatismo dentoalveolar y carga inmediata de diente 1.2 en adulto

Dra Cristina Lobo Santiago, Dra San Martín and Dr Gallegos  
Clínica NOA, Chile

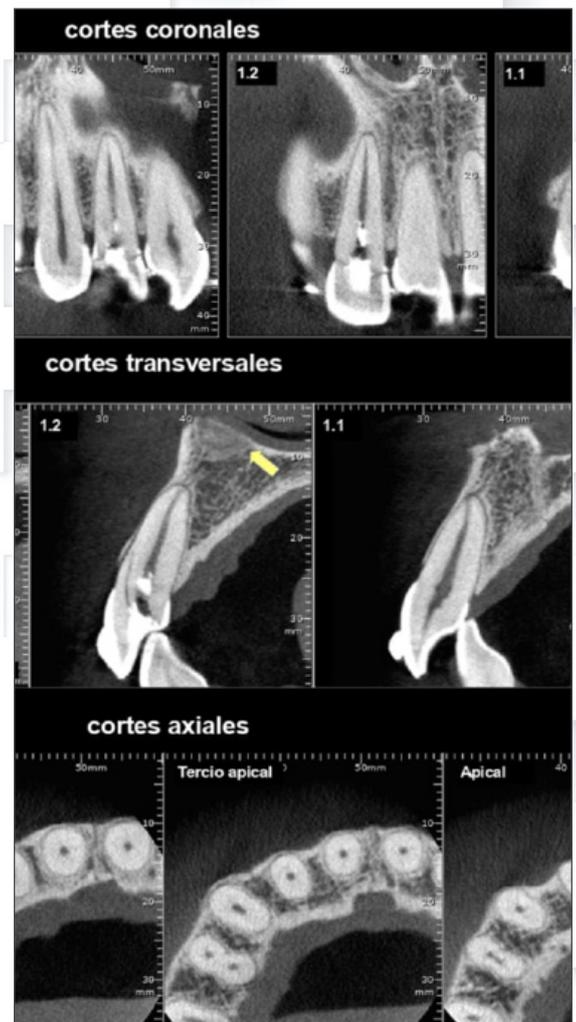
### Imagen1

En CBCT maxilar se observa fractura dientes 1.2 en tercio medio radicular y pérdida de tabla ósea vestibular. Diente 1.1 fractura dentinaria de borde incisal distal.

Como medida de urgencia se realizó la ferulización de ambos dientes a dientes vecinos (1.4, 1.3, 1.2, 1.1, 2.1) y la trepanación de urgencia de 1.2.

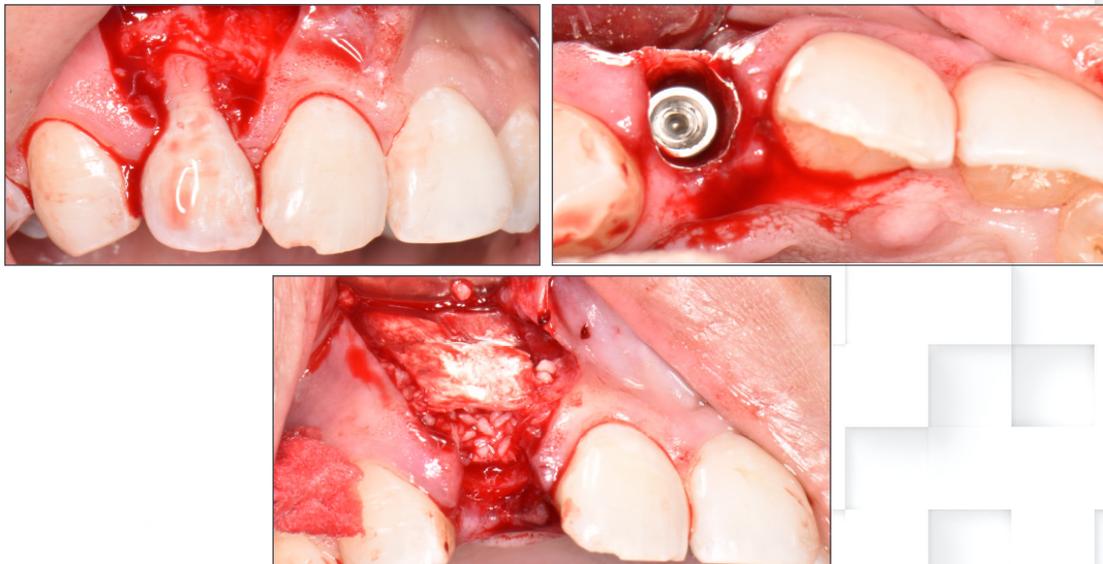
Imágenes 2,3&4

Se realizó una incisión tipo Newman preservando papilas y decolamiento mucoperiostico.

Exodoncia de 1.2 atraumática e instalación de IOI GM Helix 4,0 x 10mm ( Neodent) a 35N.

Se posiciona injerto y membrana de colágeno.

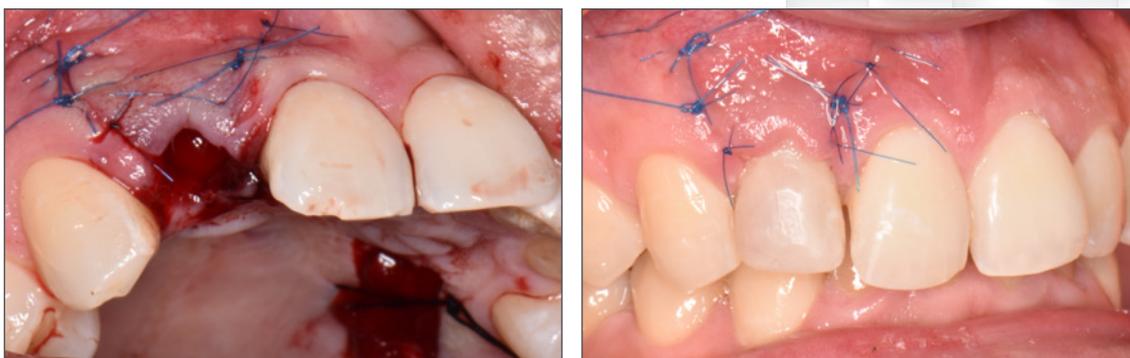
Imágenes 5&6

Se realiza injerto de tejido conectivo libre de paladar y provisionalización inmediata con su diente natural

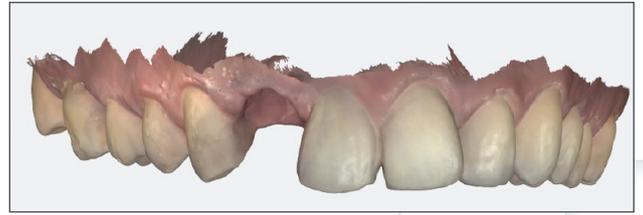
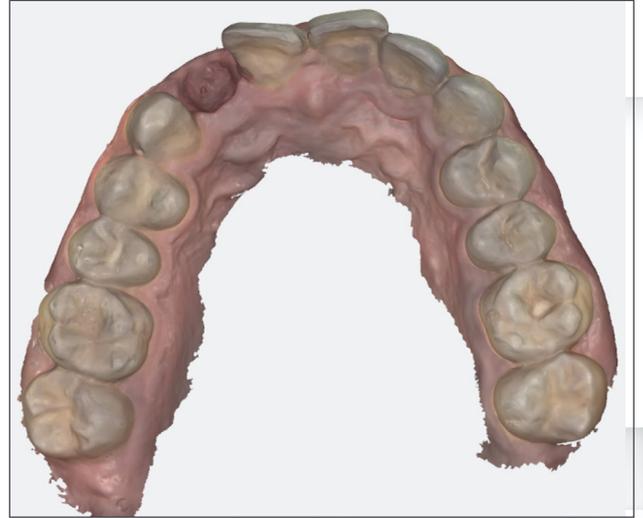
## Imágenes 7&8

Perfil de emergencia conformado del IOI en 1.2, luego de 4 meses de post instalación del implante.

Se observa una óptima conformación de los tejidos blandos alrededor del implante.

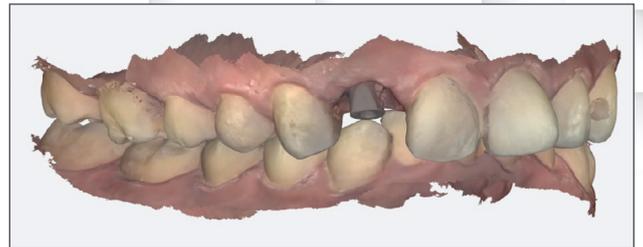
## Imagen 9

Toma de impresión digital del implante 1.2 con scanner intraoral oral OVO.

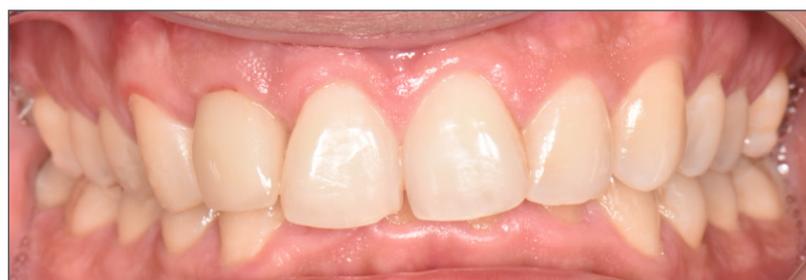
## Imagen 10

Instalación de la corona de disilicato de litio estratificado del diente 1.2 y la reconstrucción del ángulo incisal de 1.1 con composite.
